โครงหลังคาบ้าน

นิพนธ์ ลักขณาอติกร
 วิศวกรควบคุม ระดับกลาง วิศวกรโยธา

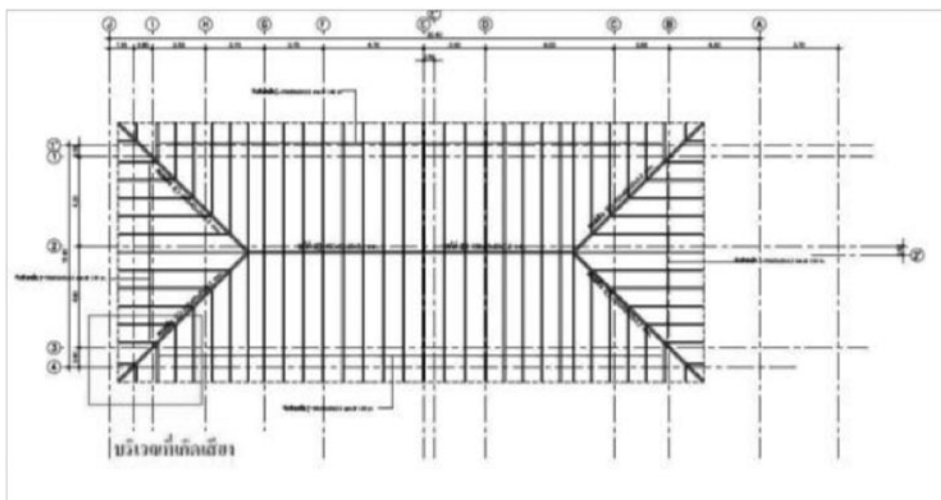
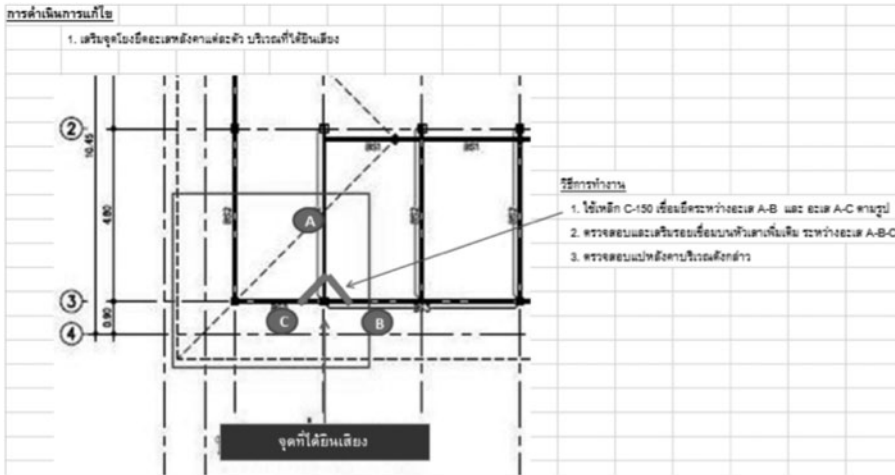
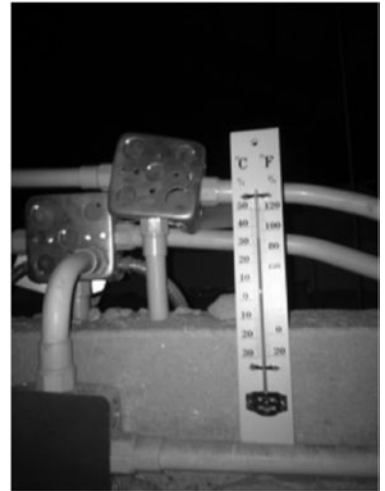
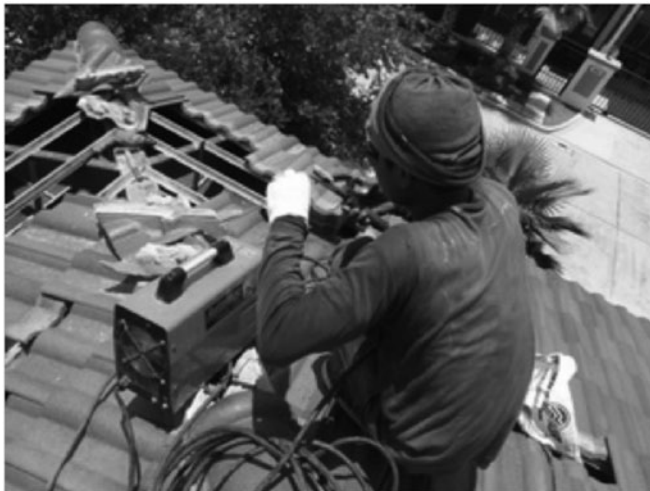
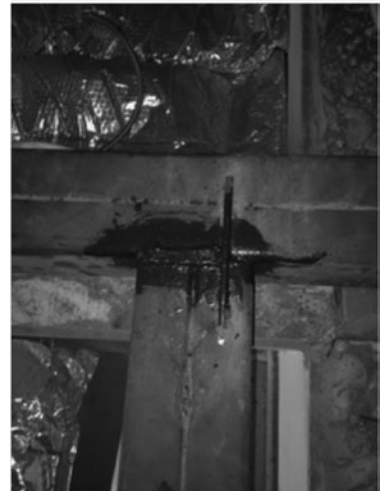
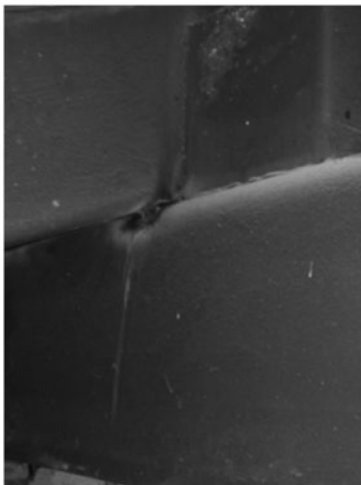
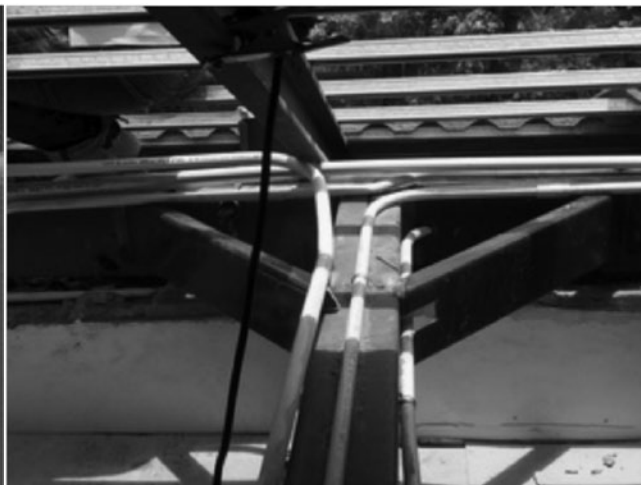
ประมวลรูปภาพ

และแล้วก็ถึงเวลาประมาณ 18.30 น. แก๊ง! เสียงประหลาดดังขึ้น เบ๊ะเสียงยิ่งกบเวลาเดินรถของรถไฟฟ้า BTS เรามีการบันทึกภาพวิดีโอเอาไว้ที่โครงสร้างหลังคาในแต่ละจุดที่ต้องการโฟกัสเป็นพิเศษ จากนั้นเราก็นำคอนกรีตเตรียมไว้มาเคาะทีละ member และช่วยกันฟังเสียงว่า เสียงดังที่เกิดขึ้นจากการเคาะด้วยคอนกรีต ต้องเคาะบริเวณไหนจึงจะเกิดเสียงคล้ายกับเสียงปริศนาที่เกิดขึ้น เราก็ได้ตำแหน่งที่เคาะแล้วเกิดเสียงคล้ายกับเสียงปริศนาที่เพื่อบริเวณที่กันต่อ จากนั้นโครงหลังคาเหล็กนี้ยังคงเกิดเสียงดังถัดไปอีกทุกๆ 30 นาที จนถึงเวลาประมาณ 22.00 น. จึงไม่มีเสียงประหลาดเกิดขึ้นอีก เอาละเราบันทึกภาพวิดีโอเอาไว้ทั้งหมดแล้ว ทีมงานจะนำข้อมูลจากการสังเกตการณ์นี้ไปวิเคราะห์เพื่อหาแนวทางแก้ไขต่อไป

จากการสังเกต และการวิเคราะห์ทำให้ทางทีมงานทราบตำแหน่งที่เป็นจุดกำเนิดเสียง ผมมักจะได้ยินคำแนะนำที่ว่า "การยึดหดตัวของเหล็กเนื่องจากอุณหภูมิเปลี่ยนแปลงนี้ควรแก้ไขโดยปรับจุดรองรับ (support) ให้เป็น free support นั่นคือเป็นจุดรองรับที่รับแรงในแนวตั้งแต่เพียงอย่างเดียว หากมีแรงกระทำด้านข้าง โครงสร้างก็สามารถจะเลื่อนขยับตัวได้โดยอิสระ โดยไม่มีการยึดรั้ง ก็จะทำให้ไม่เกิดแรงสะสมภายในตัวโครงสร้าง ทำให้มีการปลดปล่อยพลังงานในส่วนนี้ จะได้ไม่เกิดเสียงลั่นขึ้น"

ว่าแล้วก็สั่งการให้ทีมงานดำเนินการยึดรั้งที่ member กำเนิดเสียงให้แน่นหนามากขึ้น การทำงานในพื้นที่จำกัดเป็นอุปสรรคในการดำเนินการ เราต้องวางแผนจุดหรือกระเบื้องหลังคา เพื่อทำการเชื่อมโครงเหล็กให้แน่นหนาในจุดที่เรากำหนด เมื่อดำเนินการเสร็จเรียบร้อย ทีมงานเฝ้ารอด้วยใจระทึก ว่าเสียงประหลาดนี้หายไปหรือไม่ พบว่าเสียงประหลาดได้หายไป ซึ่งเป็นที่ดีใจของทีมงานทุกคนที่ดูแลโปรเจกต์นี้ นอกจากนั้นเราได้ก็ทำการสร้างจุดระบายความร้อนใต้หลังคาเพิ่มเติม เพื่อให้อุณหภูมิบริเวณใต้โครงหลังคาลดลง ทำให้เกิดการเปลี่ยนแปลงอุณหภูมิใต้โครงหลังคาลดลง ลดผลกระทบการยึดหดขยายตัวของโครงสร้างหลังคาเหล็ก เพื่อเป็นการแก้ไขเชิงป้องกันปัญหาหลังคาลั่นนี้ด้วยส่วนหนึ่ง
